## REPORTE FOTOGRAFICO

## REFERENCIA DE EMBARQUE

UPC1422

Descripción de carga: AIR BAGS

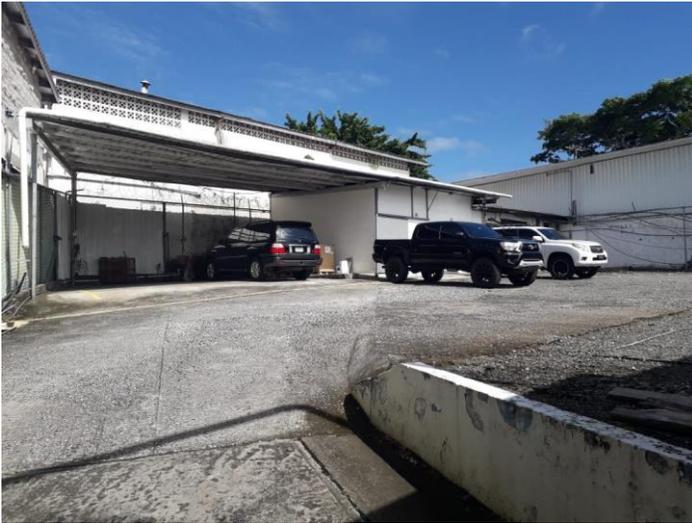
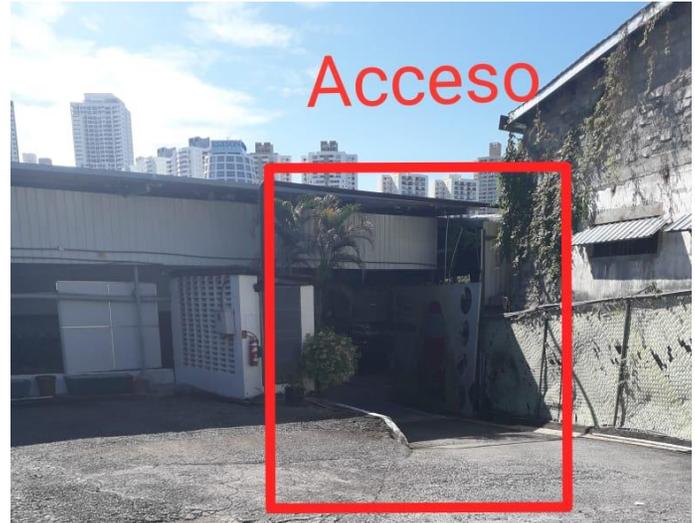
- Bodega y acceso donde se encuentran ubicados los airbags

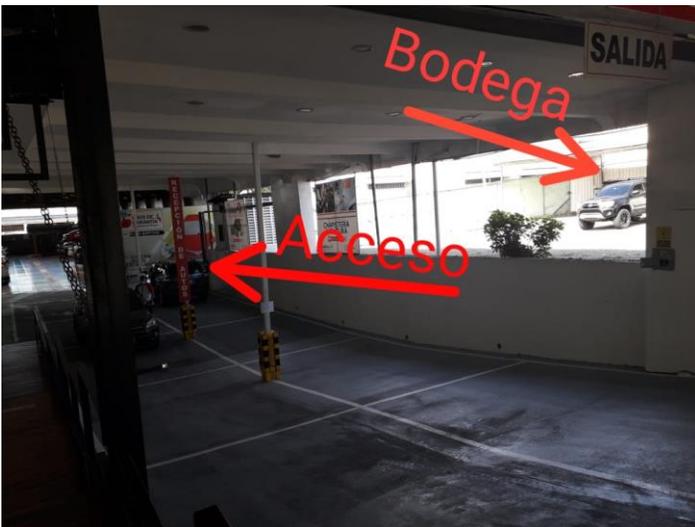
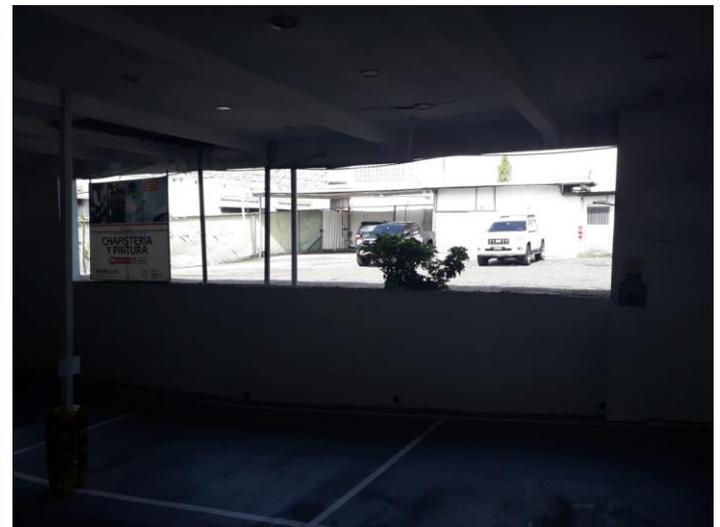
- Acceso a la bodega donde se encuentran los airbags.

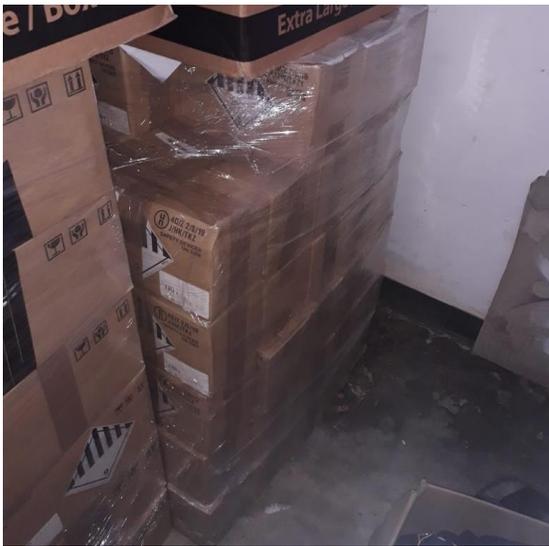
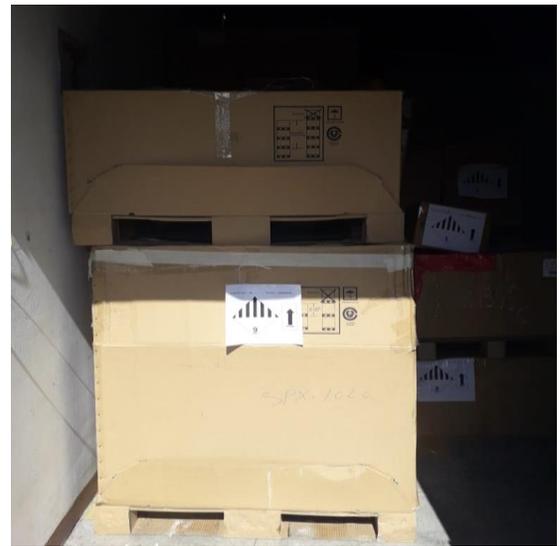
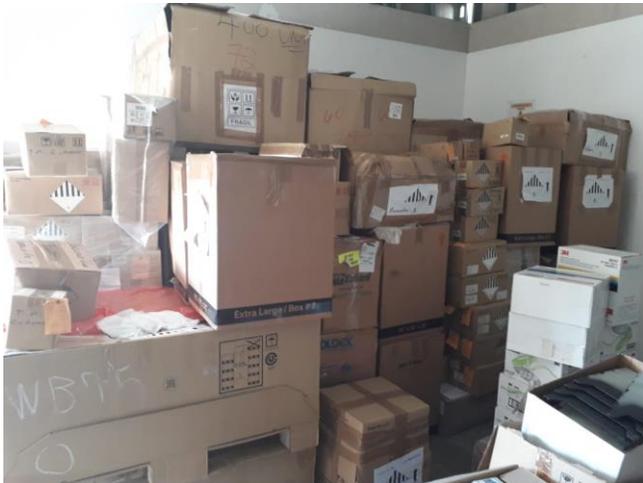
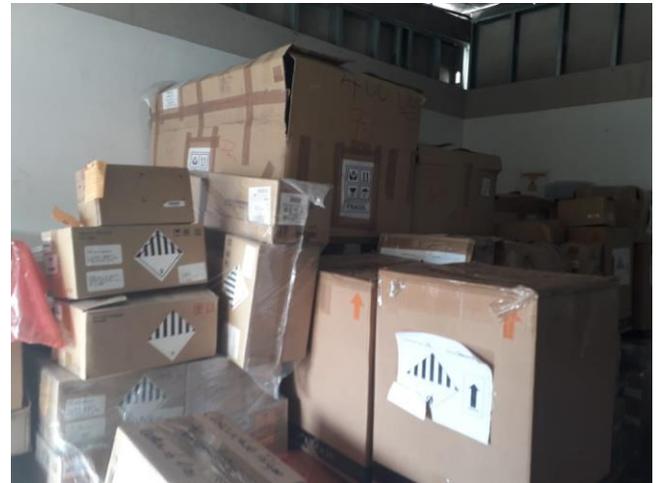
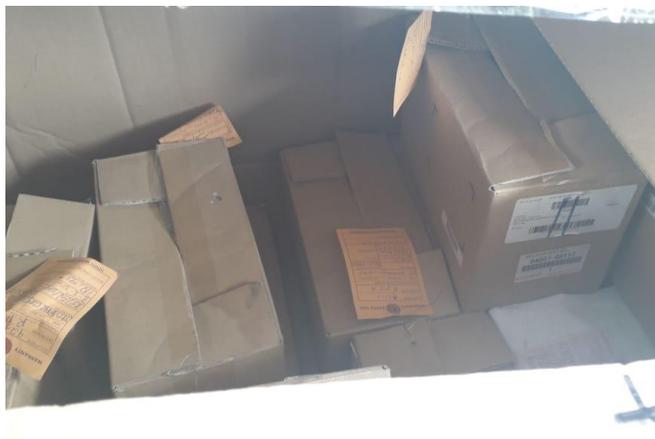
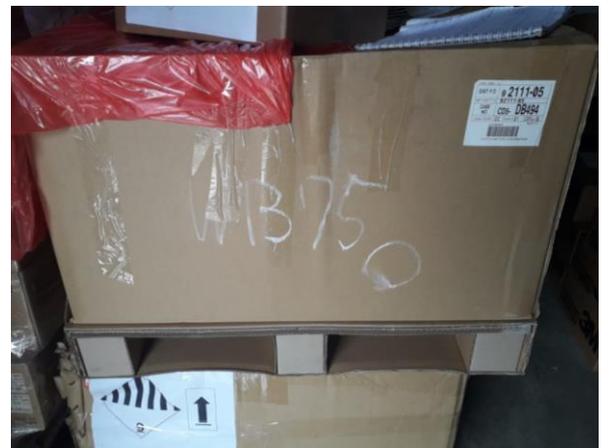
- Imágenes de la carga dentro de la bodega.

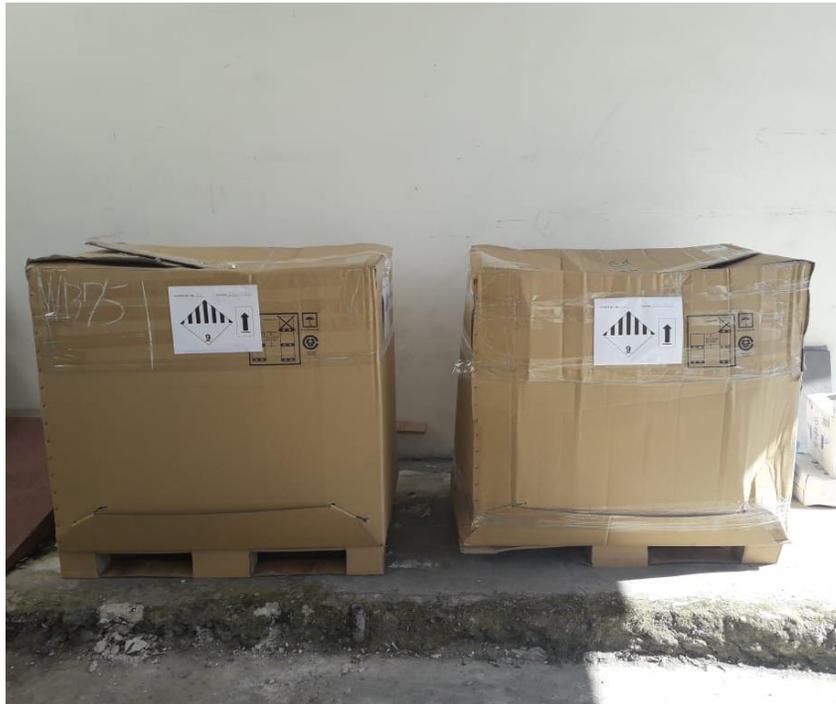
- 2 bultos en la parte externa de la bodega.

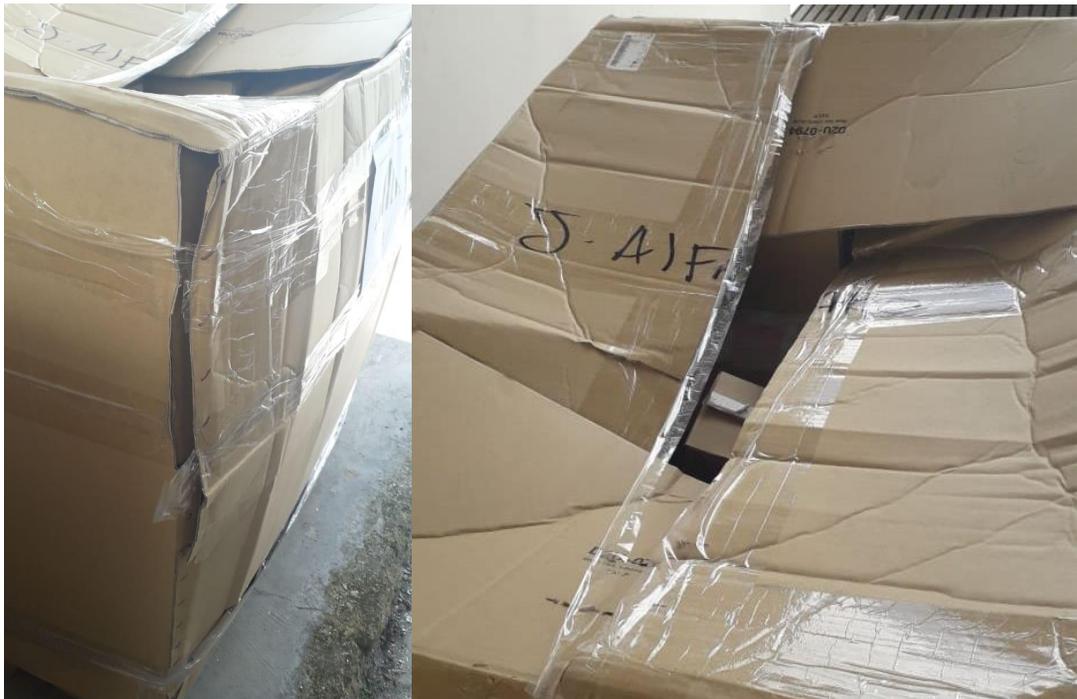
- Estado del embalaje actual.

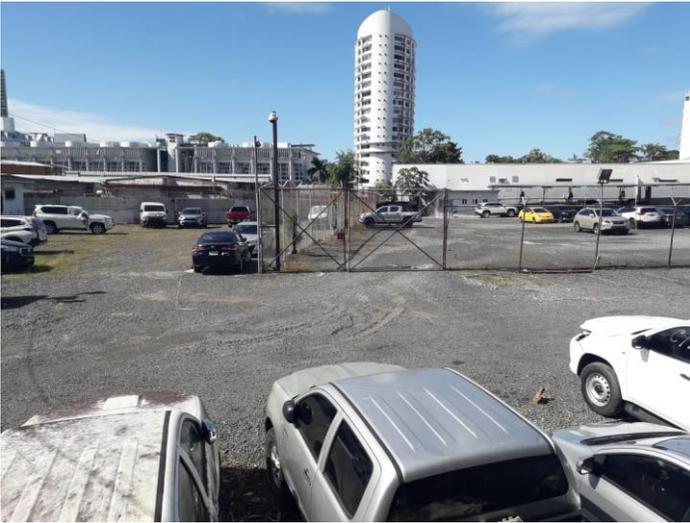
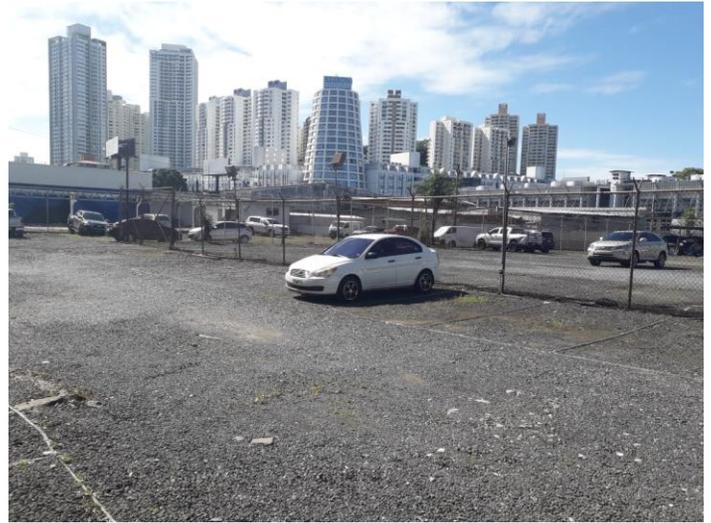
- Este espacio puede ser utilizado para cargar el contenedor, se encuentra a unos metros de la bodega donde están los airbags.

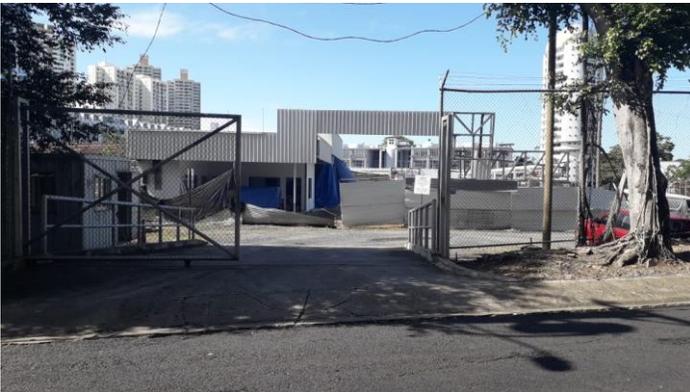
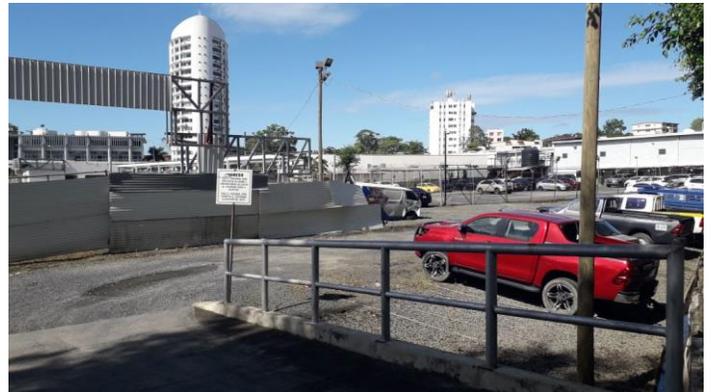
- El acceso cuenta con suficiente espacio para posicionar un contenedor.
